# CHECKLIST

## BENG DOCUMENTATIE

Overzichtelijk een dossier bijhouden  
t.b.v. de geregistreeerde energieprestatie

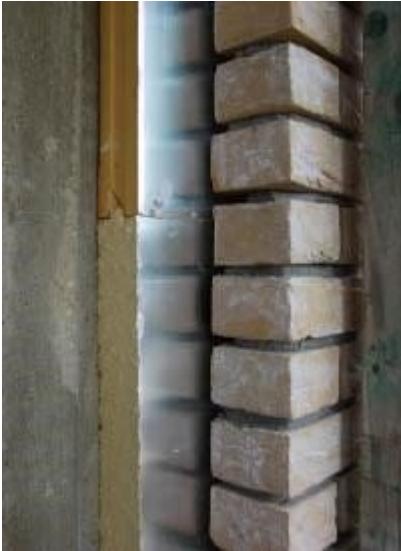
Afb. 1 Isolatiemateriaal sluit goed aan op het binnengevelblad en het isolatiemateriaal sluit ook goed op elkaar aan. Let op: bij een reflecterende laag moet de spouw minimaal 20 mm zijn, omdat anders de stralingsfolie met de lage emissiecoëfficiënt niet bijdraagt aan de warmteweerstand (bron: Nieman)

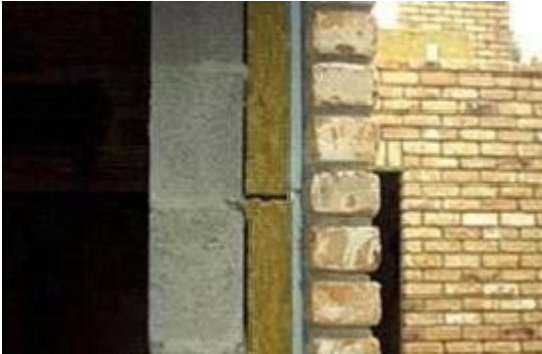
Afb. 2 Isolatiemateriaal sluit niet goed op elkaar aan (bron: Nieman)

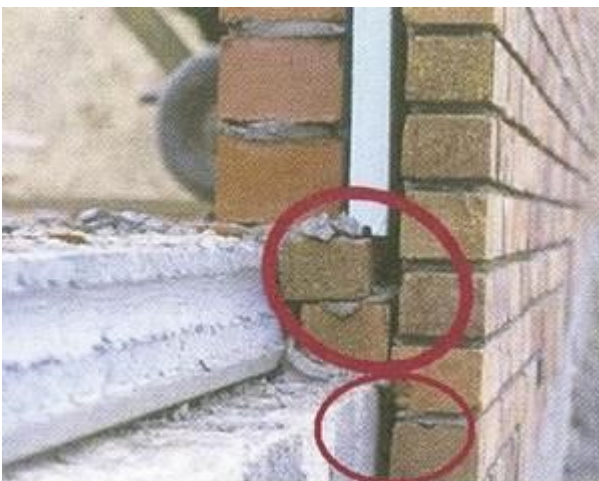
Afb. J.3 Isolatiemateriaal is niet goed doorgezet waardoor er een koudebrug ontstaat (bron: Nieman)

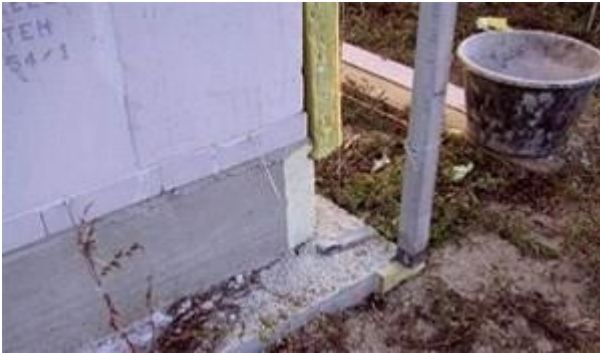
Afb. 4 Isolatiemateriaal sluit niet goed aan op omliggende constructies

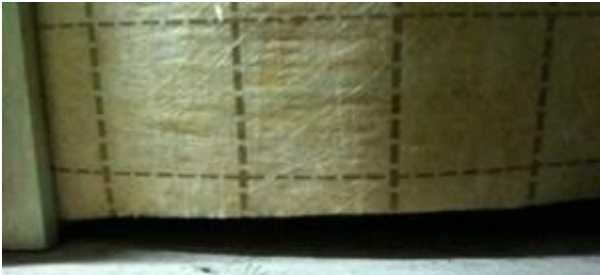
Afb.5 Isolatiemateriaal sluit niet goed aan op de vloer (bron: Nieman)

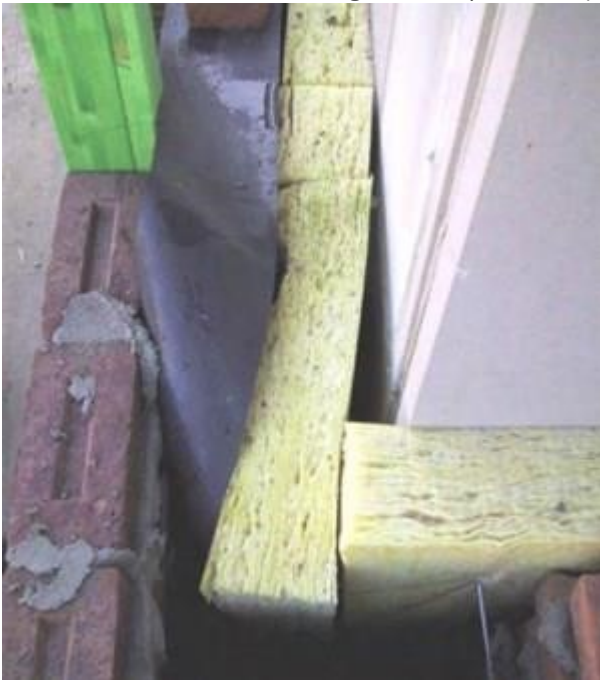
Afb. 6 Isolatiematerialen sluiten niet goed aan, hierdoor ontstaat een open hoek (bron: Nieman)

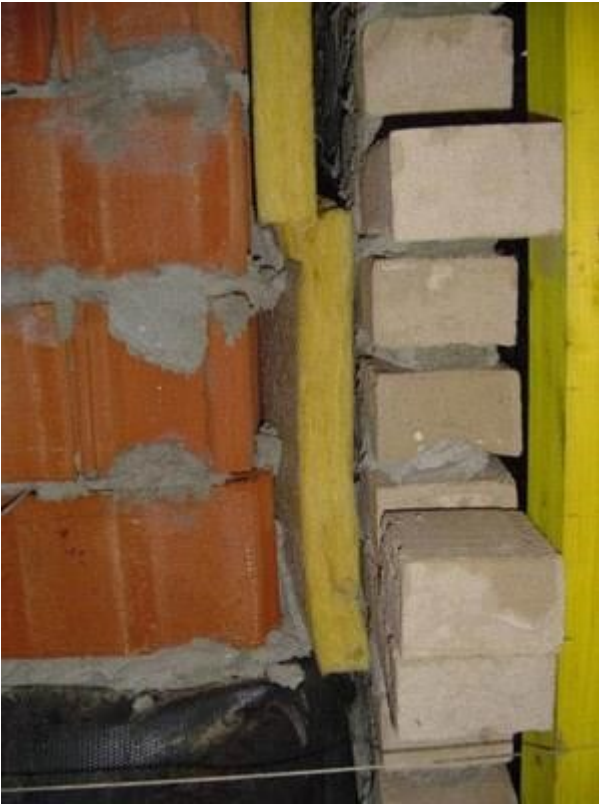
Afb. 7 Isolatiemateriaal sluit niet goed op elkaar aan

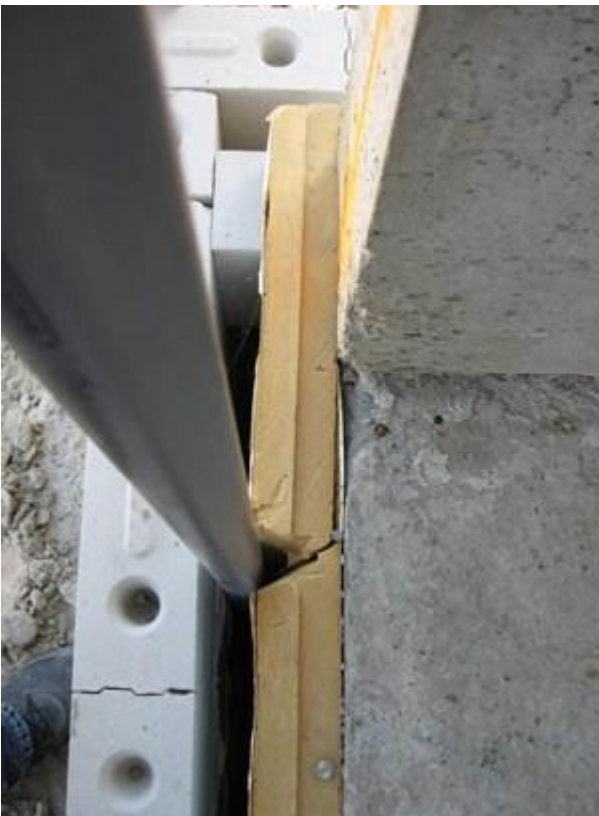
Afb. 8 Onderbreking van het isolatiemateriaal

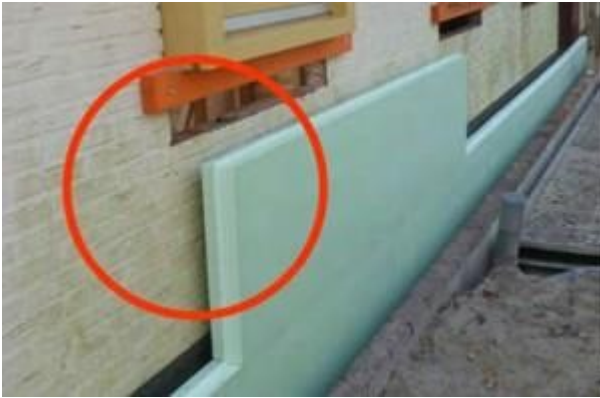
Afb. 9 Isolatiemateriaal sluit niet goed aan op het binnengevelblad (bron: Nieman)
